# Behandlung einer Patientin mit verfärbten zentralen Inzisivi und einem fehlenden lateralen Schneidezahn

## Ein Fallbericht über 6 Jahre

Joost J. M. Roeters, D.M.D., Ph.D.

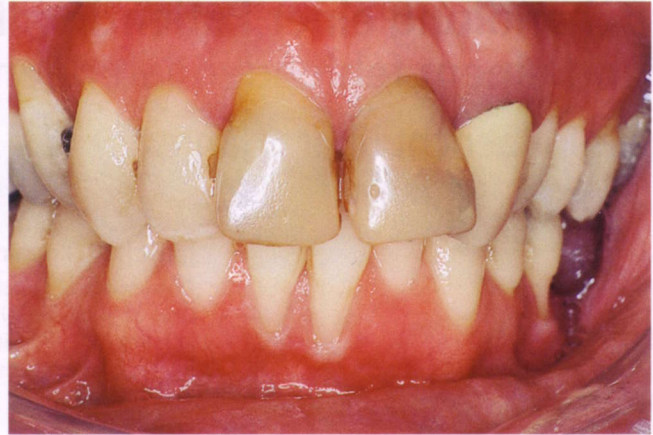
Zu Beginn des Jahres 1997 wurde eine 39-jährige Frau zur kosmetischen Zahnbehandlung an die Universitätszahnklinik überwiesen. Die Patientin war unzufrieden mit der Ästhetik ihrer Dentition. Gründe hierfür waren einerseits die ausgeprägten Verfärbungen der devitalen Zähne 11 und 21 und andererseits das Fehlen des Zahnes 22, welches zu

erheblichen Zahnstellungsänderungen im linken Quadranten des Oberkiefers geführt hatte (Abb. 1a bis d). Darüber hinaus war der Zahn 23 mit einer Metallkeramikkrone versorgt, die sowohl von der Form als auch von der Farbe her unbefriedigend war. Ihr Zahnarzt hatte ihr einen Behandlungsplan unterbreitet, der eine kieferorthopädische Vorbehandlung, anschließend die Überkronung des Zahnes 11 und eine Brücke von Zahn 21 auf Zahn 23 vorsah. Allerdings konnte die Patientin sich die empfohlene Behandlung finanziell nicht leisten. Aus diesem Grund wurde sie an die Zahnklinik überwiesen, um abzuklären, ob ihr eine andere Lösung angeboten werden könnte. Es wurde entschieden, die Ästhetik mit direkten Kompositrestaurationen zu verbessern und die unästhetische, aber gut passende Krone am Zahn 23 zu belassen.

Abb. 1b Patientin vor der Behandlung (intraorale Frontalansicht)

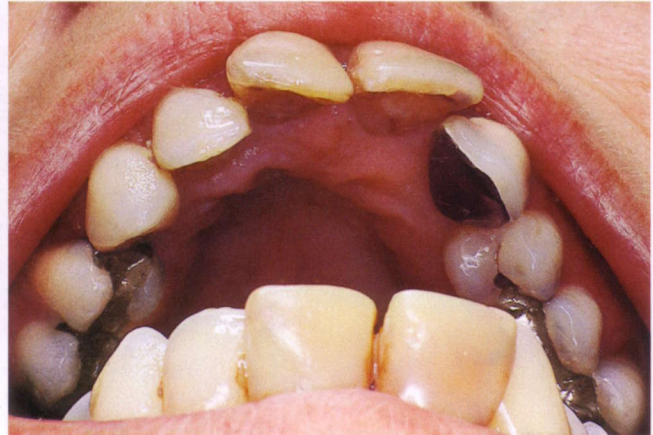
Abb. 1d Patientin vor der Behandlung (Okklusalanseht)
